28 décembre 2021

Rétablissement de la distribution d'eau

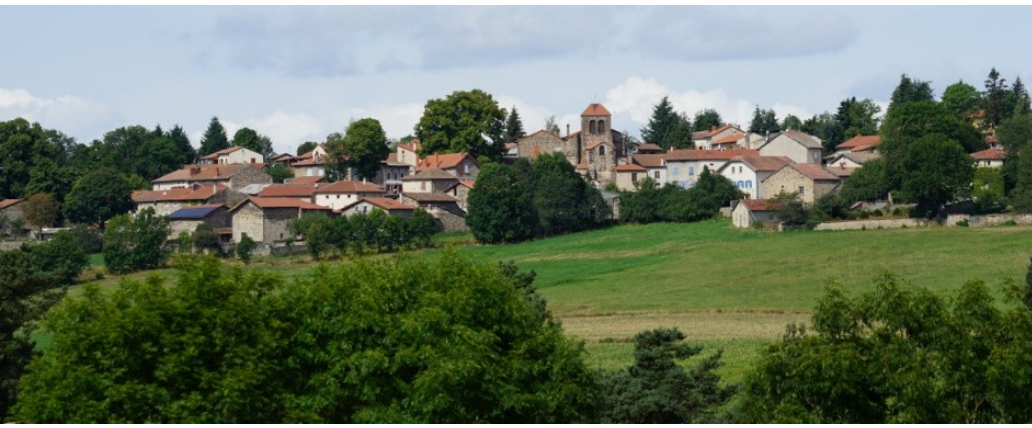
La fuite a enfin été trouvée, à quelques dizaines de mètres de la sortie de Bréchignac.

Il s'est agi d'une rupture de la canalisation qui, du fait de sa grande profondeur et de sa situation en terrain meuble, n'a pas pu être facilement repérée.

La pose d'un manchon a rétabli l'étanchéité et a permis de réalimenter le secteur.
